NOVOS INSTRUMENTOS PARA A INSPECÇÃO E DIAGNÓSTICO DE QUEBRA-MARES DE TALUDES

Santos, J.A.¹; Neves, M.G.¹; Silva, L.G.¹

⁽¹⁾Laboratório Nacional de Engenharia Civil, Av. do Brasil, 101, 1700-066 Lisboa

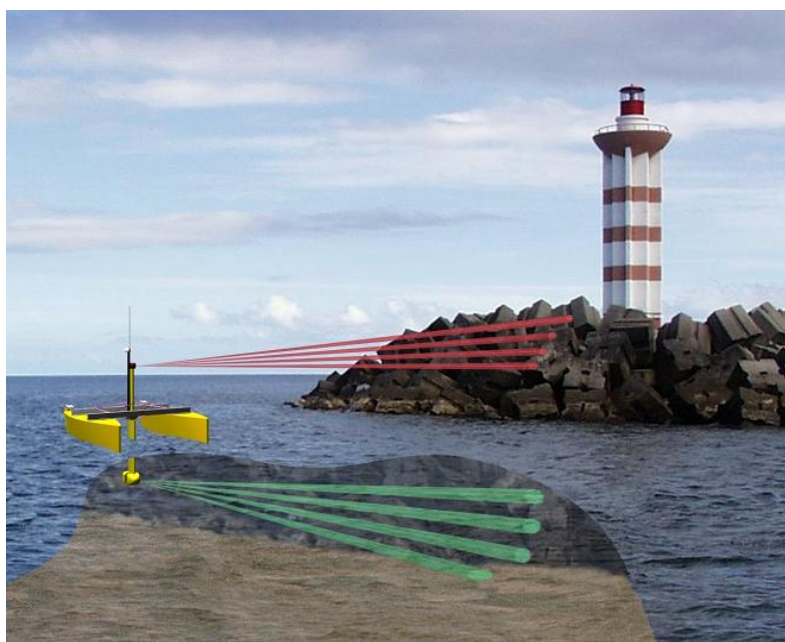
Figura 3 – Catamarã a fazer um levantamento

Este catamarã autónomo, denominado DELFIM, pode seguir rotas pré-determinadas com grande precisão, é equipado com dois motores eléctricos com hélices e desloca-se à velocidade máxima de 5 nós. Para determinar com exactidão a sua posição e velocidade, recorre a um sistema de posicionamento via satélite (GPS com RTK). Para além disso, o veículo possui um sistema de orientação que lhe permite determinar o seu rumo e inclinação. Deste modo, o veículo sabe onde está e o rumo que leva.

Este veículo está também integrado numa rede de comunicações em tempo real, via rádio, desenvolvida no ISR. Esta rede, especialmente desenhada para aplicações de robótica multi veículo, utiliza rádios com protocolo TDMA (Time Division Multiple Access) e vai permitir aceder de terra aos dados produzidos pelo instrumento. A Figura 3 apresenta o conceito da utilização do catamarã DELFIM para realizar levantamento de quebra-mares. A figura mostra a colocação do instrumento no veículo autónomo bem como a utilização do sistema laser e da sonda acústica num possível levantamento de um quebra-mar.

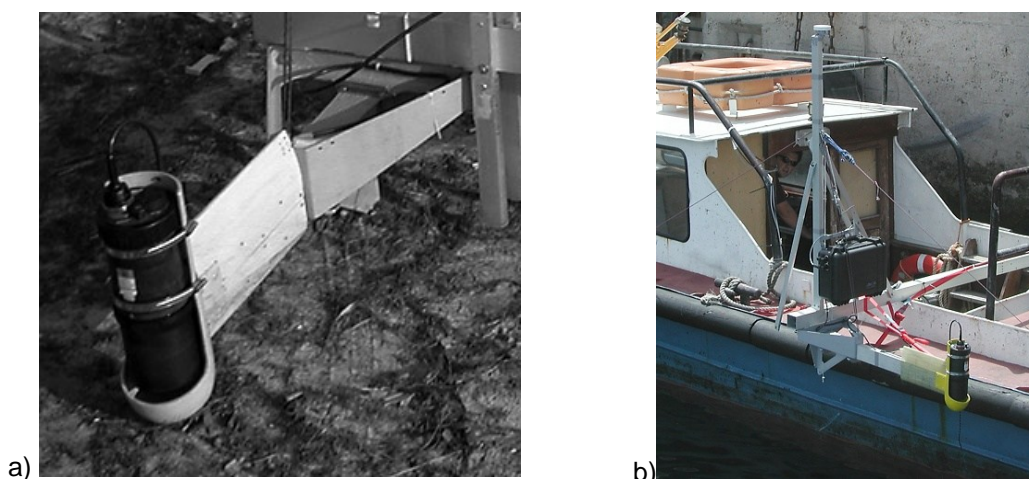
Figura 4 – O pré-protótipo do IRIS. a) Detalhe da sonda acústica de feixe estreito com varrimento mecânico ; b) Aspecto do IRIS montado numa embarcação de apoio do porto de Sines.

Em Junho de 2003 ficou concluído o pré-protótipo do IRIS que permite realizar, somente, levantamentos da parte submersa da envolvente de quebra-mar de taludes. A Figura 4 mostra um detalhe da sonda acústica de feixe estreito e com sistema de varrimento mecânico, bem como o pré-protótipo do IRIS instalado numa das embarcações de apoio do porto de Sines.

Na parte superior da Figura 4b) pode observar-se a antena de GPS, bem como uma caixa preta que lhe está ligada e que contém a Unidade de Medição Inercial. O perfilador acústico só é colocado na posição de funcionamento quando se vai iniciar o levantamento. Nesta fase do projecto, a estrutura de apoio do pré-protótipo foi concebida para ser instalada em pequenas embarcações e não no DELFIM. A acoplagem IRIS-DELFIM será abordada mais tarde no projecto.

Esta versão do instrumento IRIS é composta por uma Unidade de Medição Inercial (Seatex MRU-6), dois receptores GPS (Ashtech DG14), com as antenas respectivas cuidadosamente calibradas e instaladas à popa e à proa da embarcação onde se instala o IRIS, e por um sondador acústico de varrimento mecânico (Systems Technologies SeaKing).

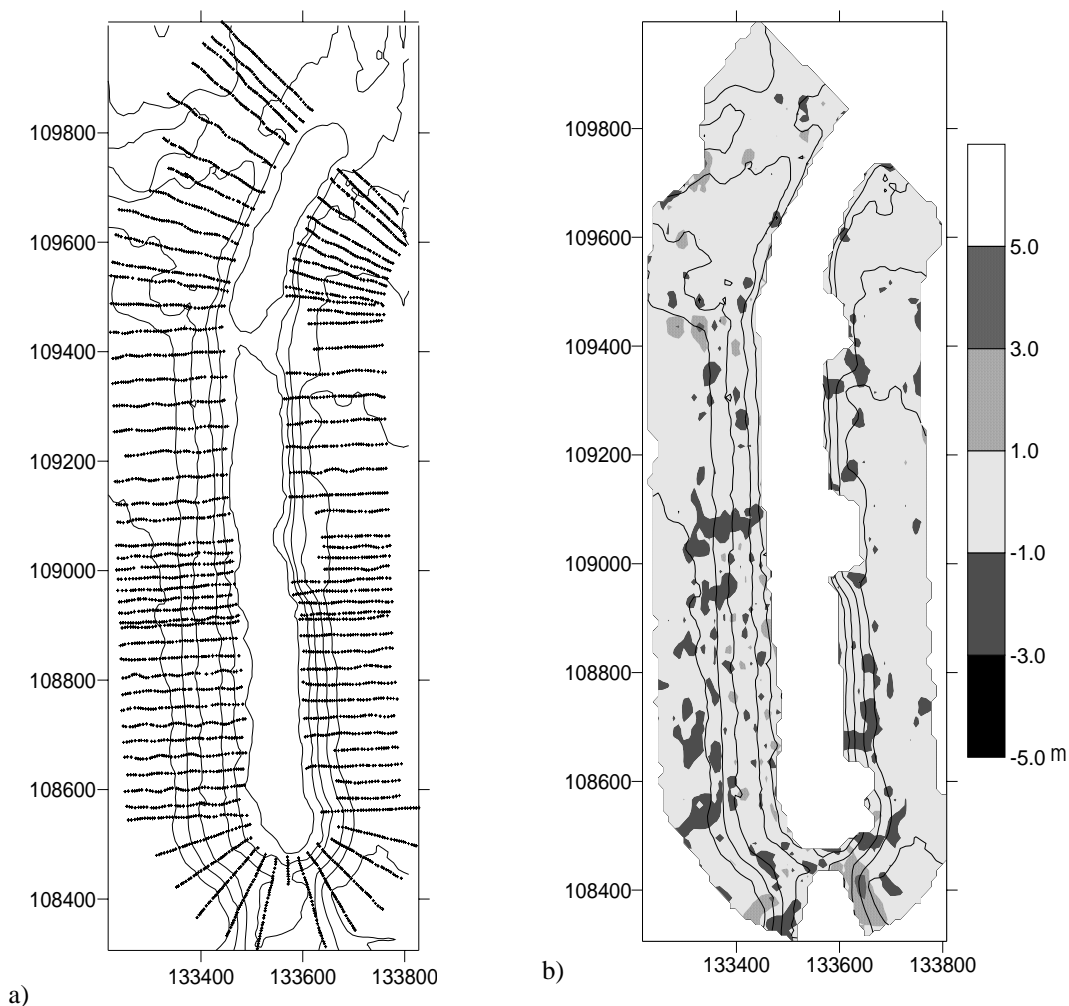
Figura 5 – a) Alinhamentos dos perfis levantados pelo IH em 2003; b) Diferenças entre os levantamentos do IH de 2003 e 2000.

Os levantamentos da parte submersa do molhe oeste do porto de Sines têm sido levados a cabo pelo Instituto Hidrográfico (IH). Quase todos os anos, um conjunto de perfis é levantado com um sondador acústico simples. As linhas de levantamento estão afastadas cerca de 50 m nos primeiros 1000 m do desenvolvimento do quebra-mar e 25 m na parte restante até à cabeça do quebra-mar, Figura 5 a).

Embora estes levantamentos sejam realizados regularmente desde 1993, apenas os dados dos levantamentos de 2000, 2001 e 2003 estão armazenados num formato digital que possibilita o seu processamento. Em cada ano, o número de pontos levantados é cerca de 4000, excepto 2001, altura em que foram levantados 6000 pontos.

Quer a Figura 5 a), quer a Figura 5 b) apresentam as isolinhas da superfície definida a partir do levantamento realizado pelo IH em 2000. Na Figura 5 b), sobreposto àquelas isolinhas, está um mapa com a diferença entre a superfície já referida e a superfície que pode definir-se a partir do levantamento de 2003 do IH. A figura mostra que naqueles três anos e para a maior parte do quebra-mar aquela diferença não ultrapassa 1 m e só em regiões muito limitadas aquela diferença está entre 1 e 3 m.

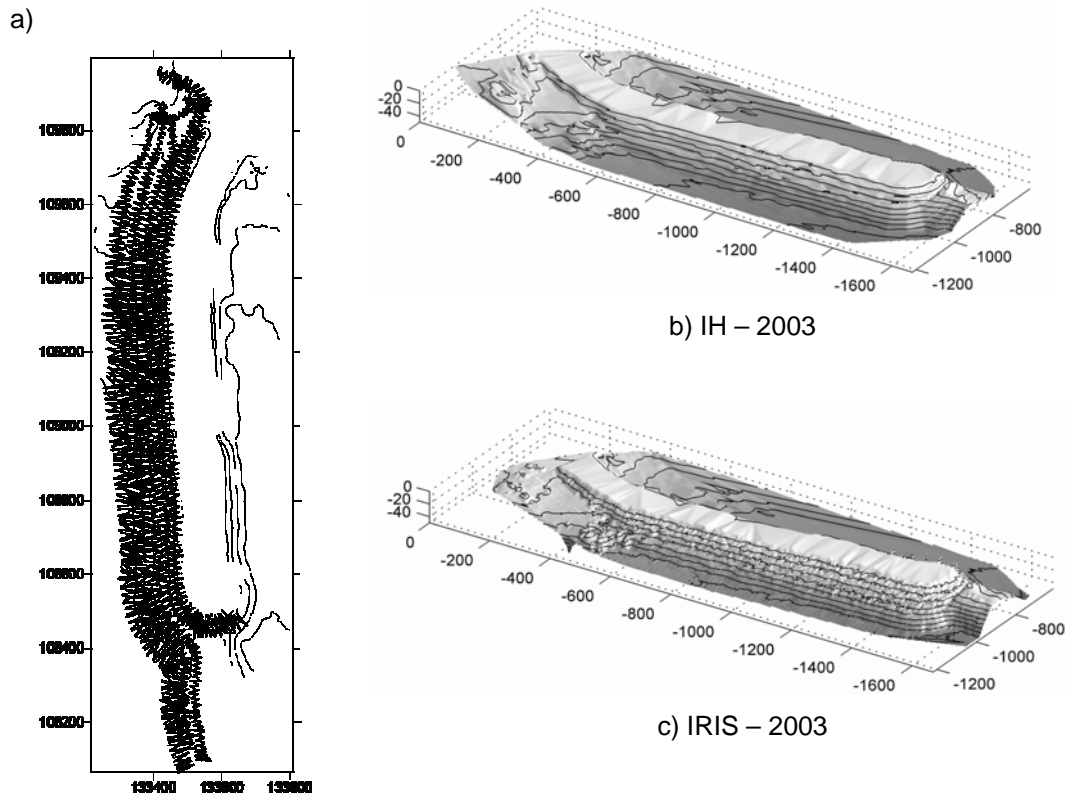
Figura 6 – a) Pontos levantados pelo IRIS em 2003; b) Perspectiva da superfície obtida com os pontos levantados pelo IH em 2003; c) Perspectiva da superfície obtida com os pontos levantados pelo IRIS em 2003.

Apesar daqueles contratemplos, a Figura 6 mostra que o levantamento realizado pelo IRIS é bastante exaustivo. Em vez de um conjunto de levantamentos de perfis ao longo do quebra-mar, tem-se um bom varrimento do manto protector (apenas nesta parte da estrutura foram levantados 63969 pontos). Este elevado número de pontos levantados implica um maior detalhe na descrição do talude do manto protector, como pode ver-se na mesma figura, que apresenta as perspectivas das superfícies que podem ser definidas a partir do levantamento do IH de 2003 – Figura 6 b) – e do levantamento do IRIS de 2003 – Figura 6 c).

Até à data, foram já realizados dois levantamentos do molhe oeste do porto de Sines com o pré-protótipo do IRIS. O primeiro decorreu em Junho de 2003 e o segundo em Junho de 2004. No primeiro daqueles levantamentos, a primeira vez em que o pré-protótipo do IRIS foi utilizado, verificou-se que haviam dois detalhes que não tinham sido devidamente considerados até então.
